BOUW WERELD

01 2017

149 drukpalen voorkomen schade monumentale kerk

Om verder verzakken en constructieve schade aan een kerk in Berkel en Rodenrijs te voorkomen, is een nieuwe verlaagde keldervloer aangebracht met 149 drukpalen. 130 schroefinjectiepalen voorkomen verzakken van de toren en dragende kolommen onder het middenschip.

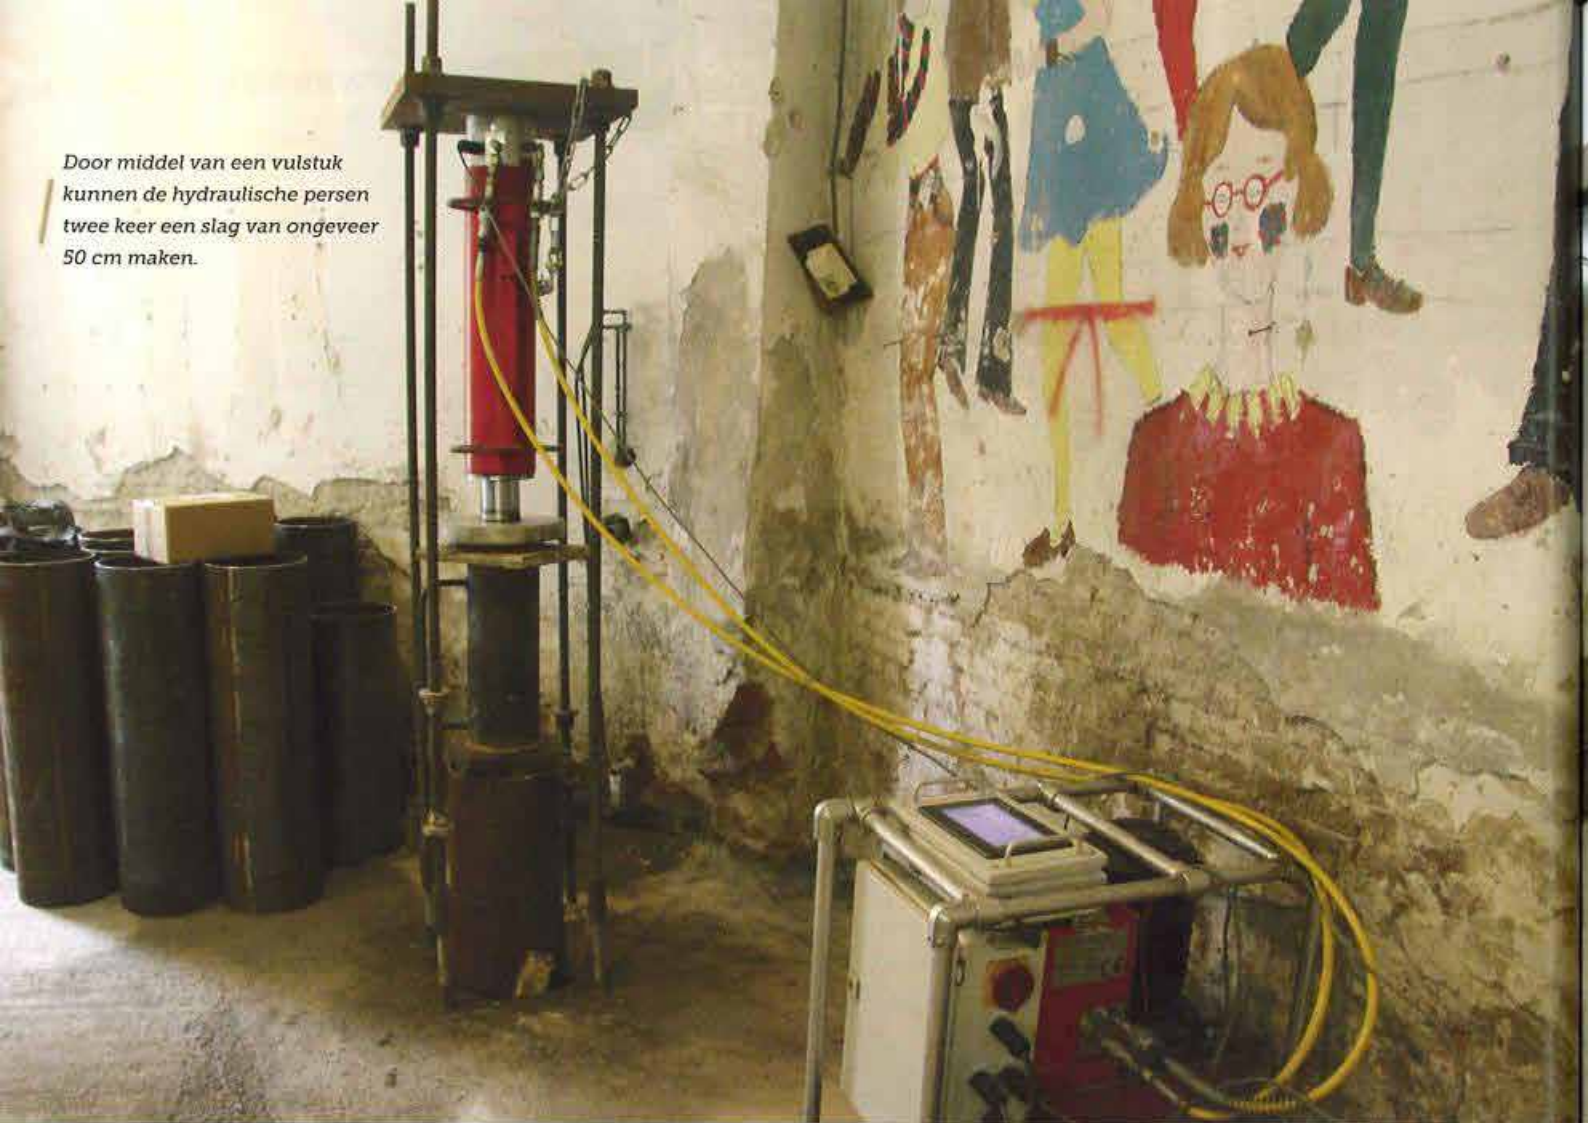
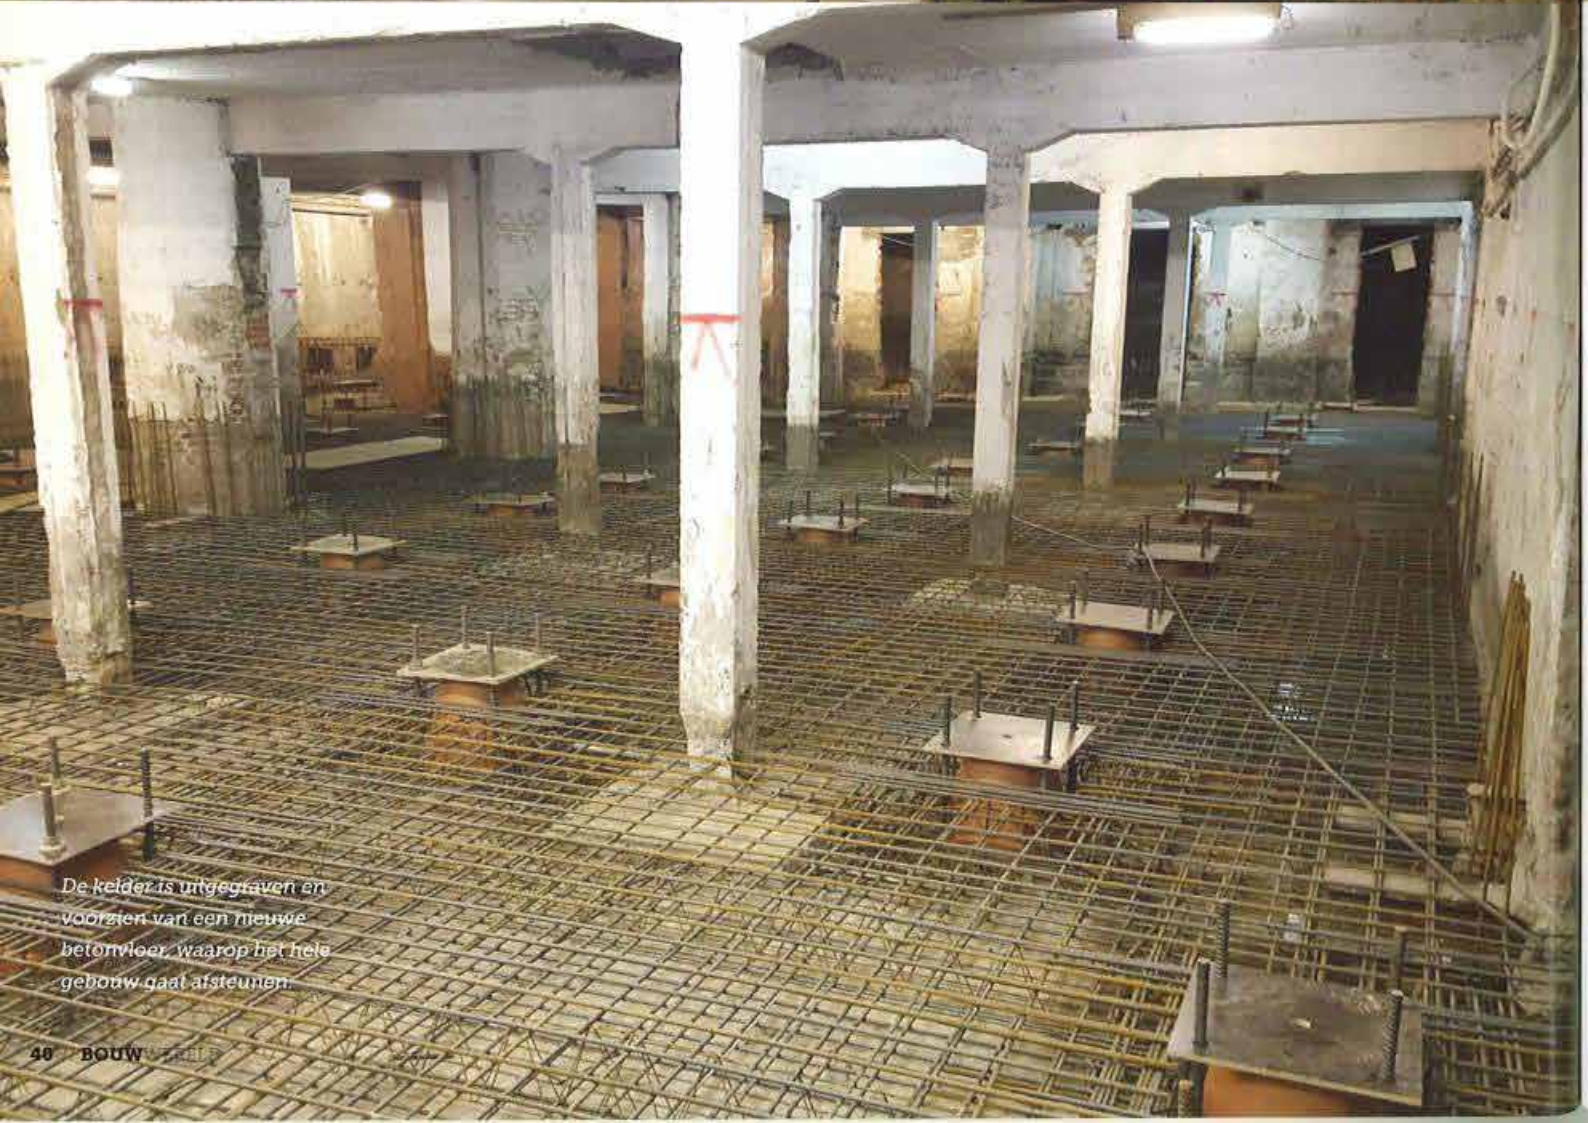
Door middel van een vulstuk kunnen de hydraulische persen twee keer een slag van ongeveer 50 cm maken.

Dat gaat tot circa 14 meter diep, in segmenten van 95 cm. De cilinder maakt een slag van 50 cm en kan daarna middels vulstukken de paal nog een keer 50 cm de grond in drukken. Het eerste segment is uiteraard uitgevoerd met een gesloten kop; de segmenten worden onderling aan elkaar gelast.

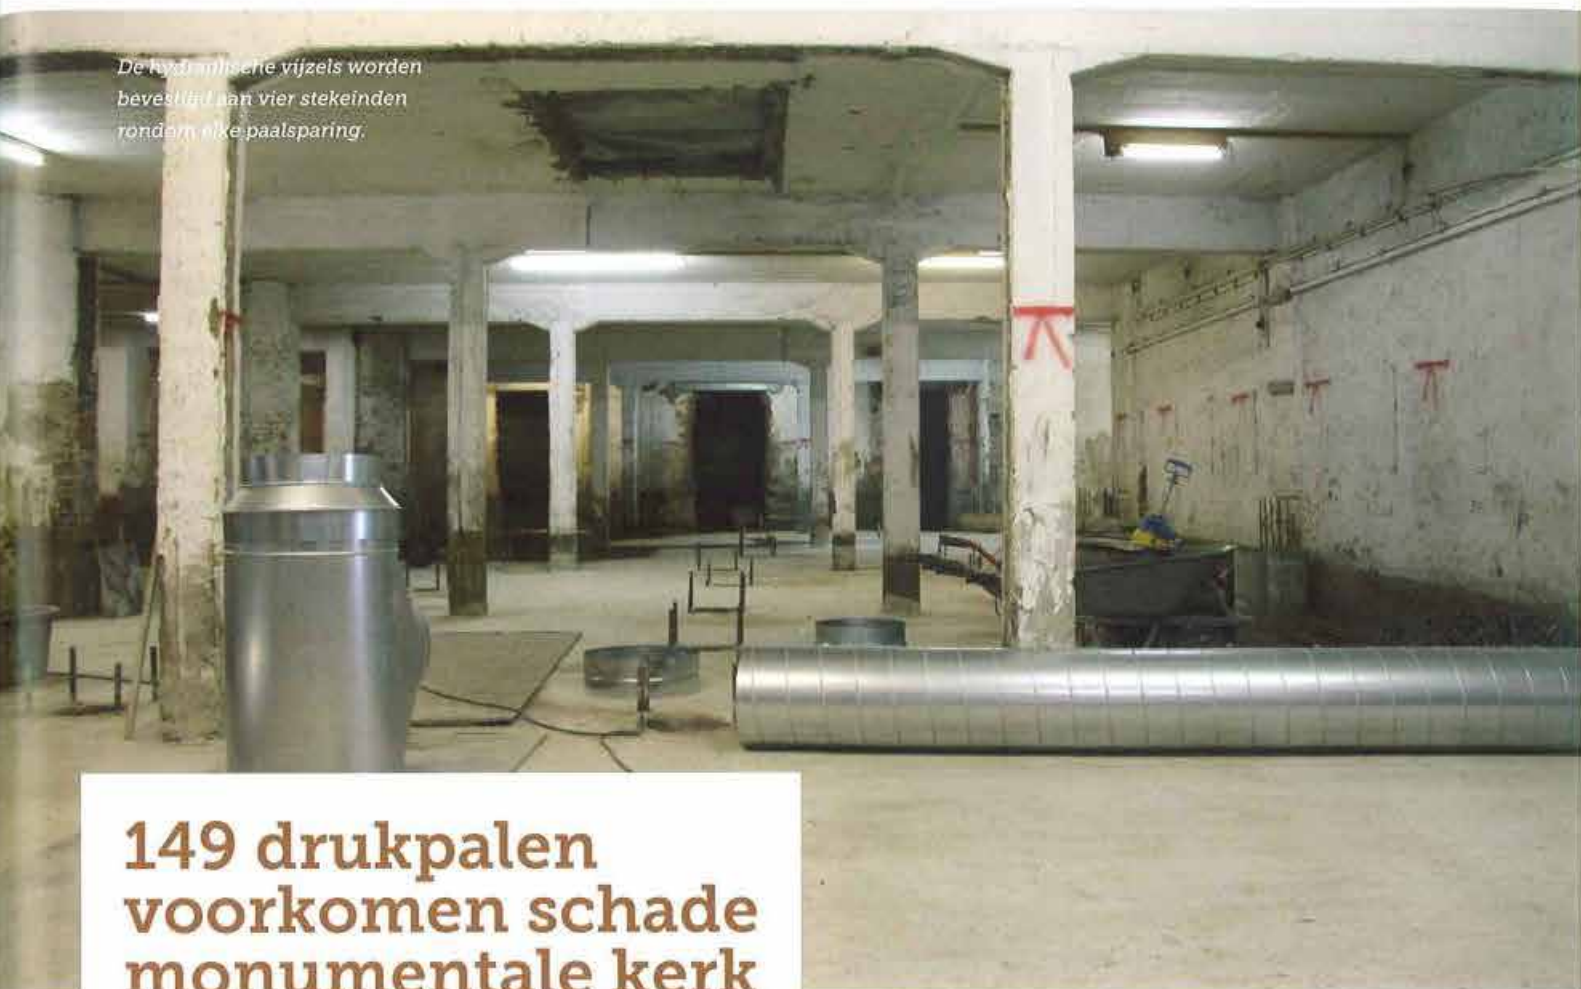
De kelder is uitgegraven en voorzien van een nieuwe betonvloer, waarop het hele gebouw gaat afsteunen.

De hydraulische vijzels worden bevestigd aan vier stekeinden rondom elke paalsparing.

Werkwijze bij dit funderingsherstel is in principe dat de oude souterrainvloer wordt weggehaald en dat de kelder wordt verdiept. Vervolgens wordt een werkvloertje van circa 50 mm gestort en worden inkassingen gemaakt in de bouwmuren. Die zijn circa 50 cm breed, met tussenruimtes van eveneens circa 50 cm. Op de werkvloer wordt vervolgens een nieuwe gewapende constructievloer van 350 mm gestort. Door de inkassingen staat het gebouw dan op die nieuwe constructievloer. Pas daarna worden de nieuwe palen aangebracht. Die worden de grond in geperst met hydraulische vijzels, die gebruikmaken van het gewicht van de vloer en het daarop afsteunende gebouw. Voor het maken van deze palen zijn conische sparingen aangebracht in de betonvloer, met daaromheen vier stekeinden. De conische sparingen maakt DS Bouw letterlijk met keramische bloempotten. Die kunnen later eenvoudig worden stukgeslagen, waardoor ook direct een ruw betonoppervlak ontstaat waaraan het beton van de palen goed zal hechten. Aan de vier stekeinden wordt een hydraulische vijzel bevestigd, die stalen buissegmenten de grond in drukt.

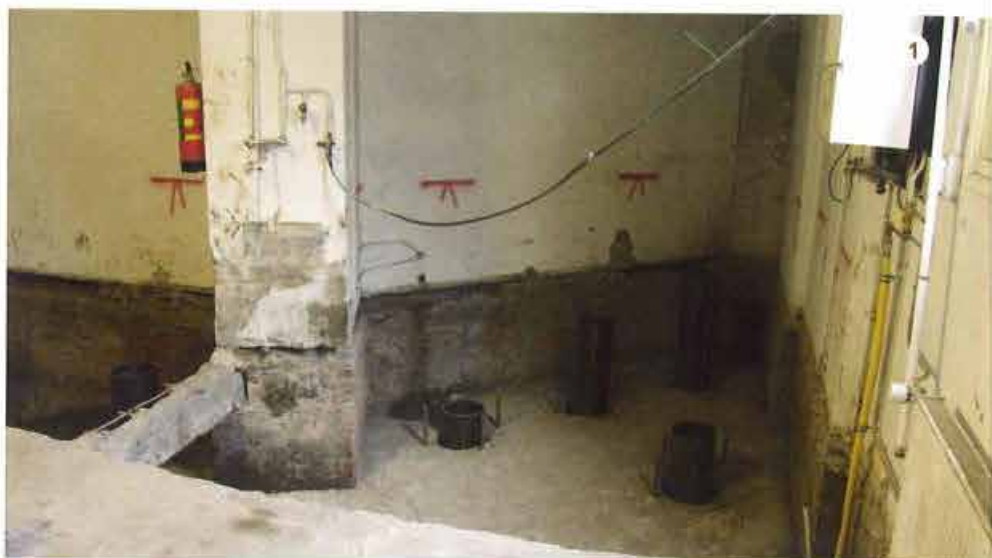
1 // Er zijn diverse niveauverschillen in de vloer. Ook in kleinere ruimtes kunnen de hydraulische vijzels hun werk doen. 2 // Langs één van de buitengevels en langs de gemetselde kolommen wordt een opstaande betonrand gestort. 3 // Bij de buitengevel maakt de opstaande betonrand een verbinding naar buiten, waar ook de steunberen worden opgevangen.

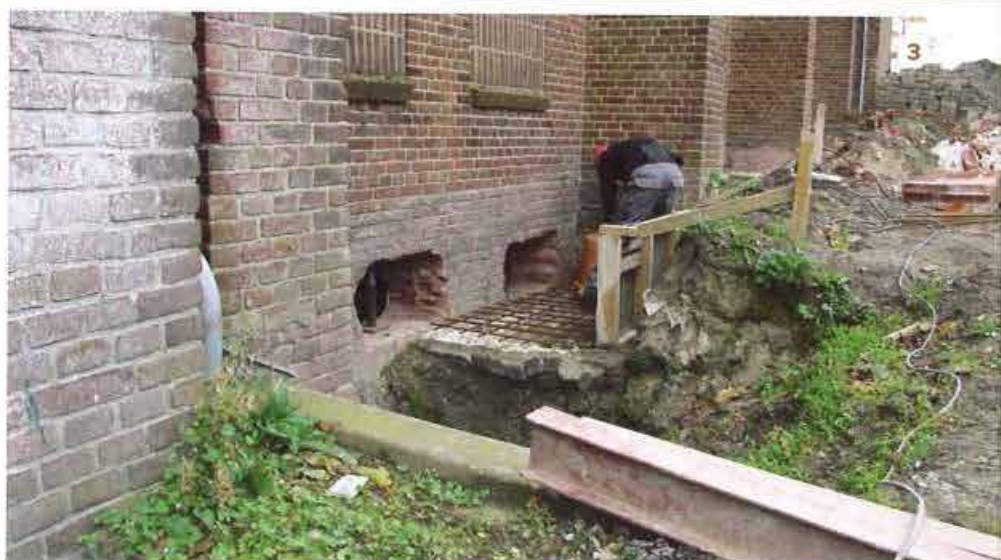
De betonvloer loopt op een aantal plaatsen door naar buiten, zodat ook de steunberen tegen de gevels worden gedragen

De betonvloer loopt bij deze kerk op een aantal plaatsen door naar buiten, zodat ook de steunberen in de gevels door de betonvloer worden gedragen. De steunberen zelf worden daarvoor zelfs compleet doorboord.

Langs de noordelijke langsgevel van de kerk is ook een opstaande betonrand gestort. Die is eveneens waterkerend, maar tevens constructief. Ter hoogte van de nieuwe betonvloer lag

hier namelijk een betonnen funderingsbalk. Die was constructief niet zomaar in te kassen. De inkassingen zijn daarom boven de funderingsbalk gelegd.

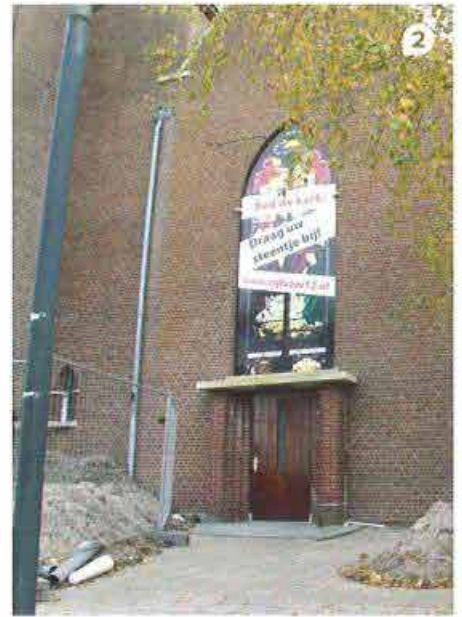
1 // Ook bij de toren worden palen aan de buitenzijde geplaatst om de steunberen op te vangen. 2 // In de gevel is de schade inmiddels duidelijk zichtbaar.

Bij de Berkelse kerk was het systeem met de drukpalen niet voor elk onderdeel toepasbaar. Sommige onderdelen waren dermate kwetsbaar dat ze moesten worden gestabiliseerd vóórdat er kon worden ontgraven voor het aanbrengen van een betonvloer. Daarom zijn bij deze onderdelen, zoals de zware toren, schroefinjectiepalen toegepast. Daarvoor moest dan wel een grotere machine onder de toren kunnen komen en moest dus een behoorlijk grote sparing worden gemaakt in het ondergrondse metselwerk van de toren.
